# エア漏れ計測報告書

- 診断先：
- 計測日：

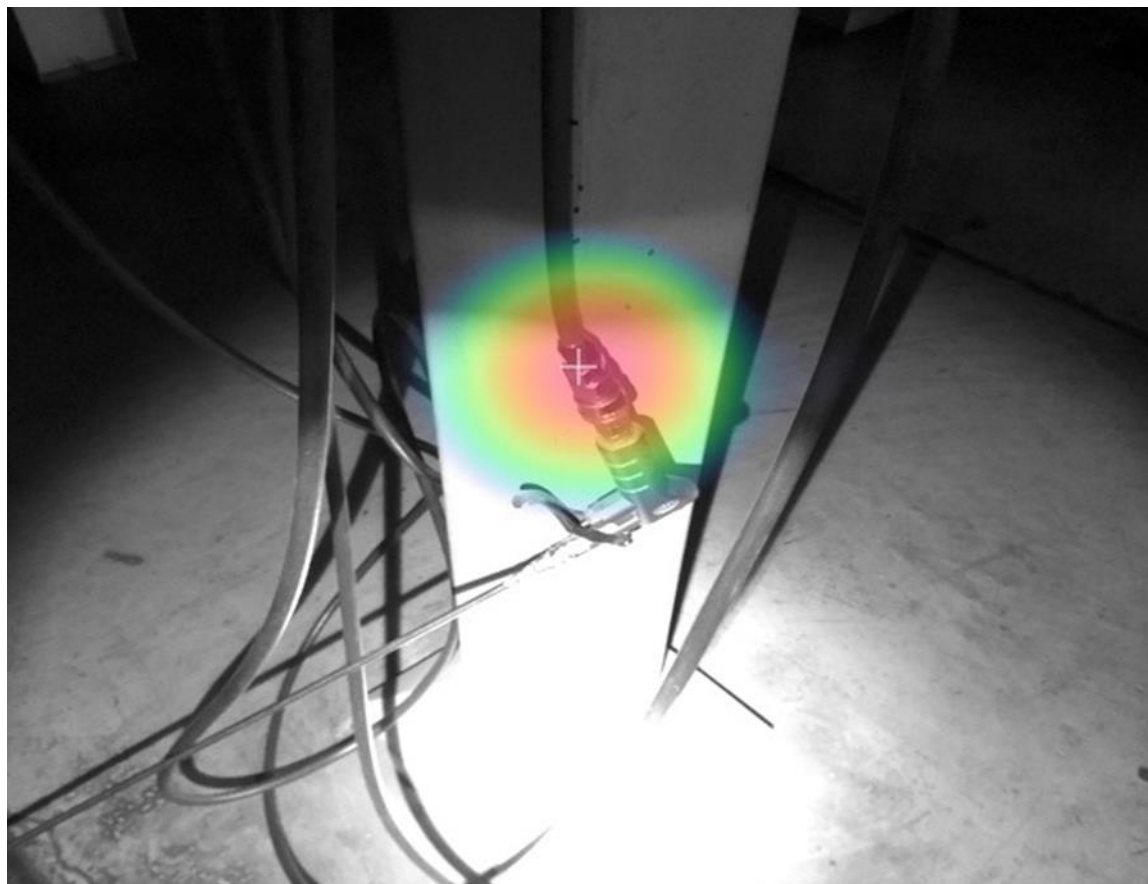
●タグ番号	●漏れ量	●年間損失コスト	●CO2排出量	●ランク
Tag No.1	29.5 L/min	82,785 円	1495.649 kg	A

エアブローガン クイックカップラ根本からの漏れです。  
 カプラの交換が必要です。  
 応急補修にはLEAKAIDが最適です。

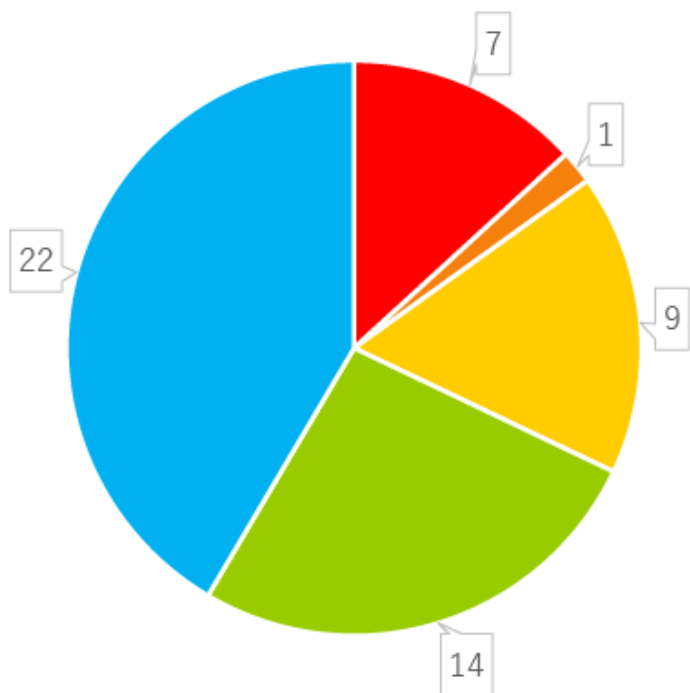
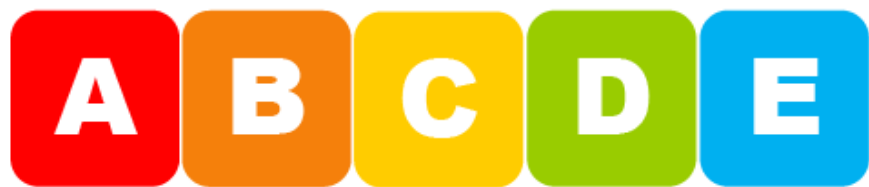
漏洩ランク(箇所)

漏洩ランク	範囲 (L/min)
A	25L/min ~
B	20.1 ~ 25L/min
C	15.1 ~ 20L/min
D	10.1 ~ 15L/min
E	0 ~ 10L/min

- ・ 年間稼働時間計 **8052** 時間
- ・ **年間漏洩量** (計測箇所合計) **〇〇** l/min
- ・ **年間コスト計** **1,450,819** 円
- ・ **CO<sub>2</sub>排出量** **42.436** t

Aランクの漏れが12箇所ありましたので、12.14.16.19.22.23.40.45.56.61.62.89の漏れ箇所は早急に対応することをお勧めします。

エアホース周辺からの漏れが漏れ量の大きい傾向にありましたので、今後のメンテナンスでは重点的に検査することを推奨いたします。
